**Qualité de l'habitat de reproduction de l'omble de fontaine (*Salvelinus fontinalis*)
dans le haut-bassin de la rivière Hibou**

L'Association pour la protection de l'environnement
du lac Saint-Charles et des Marais du Nord (APEL)

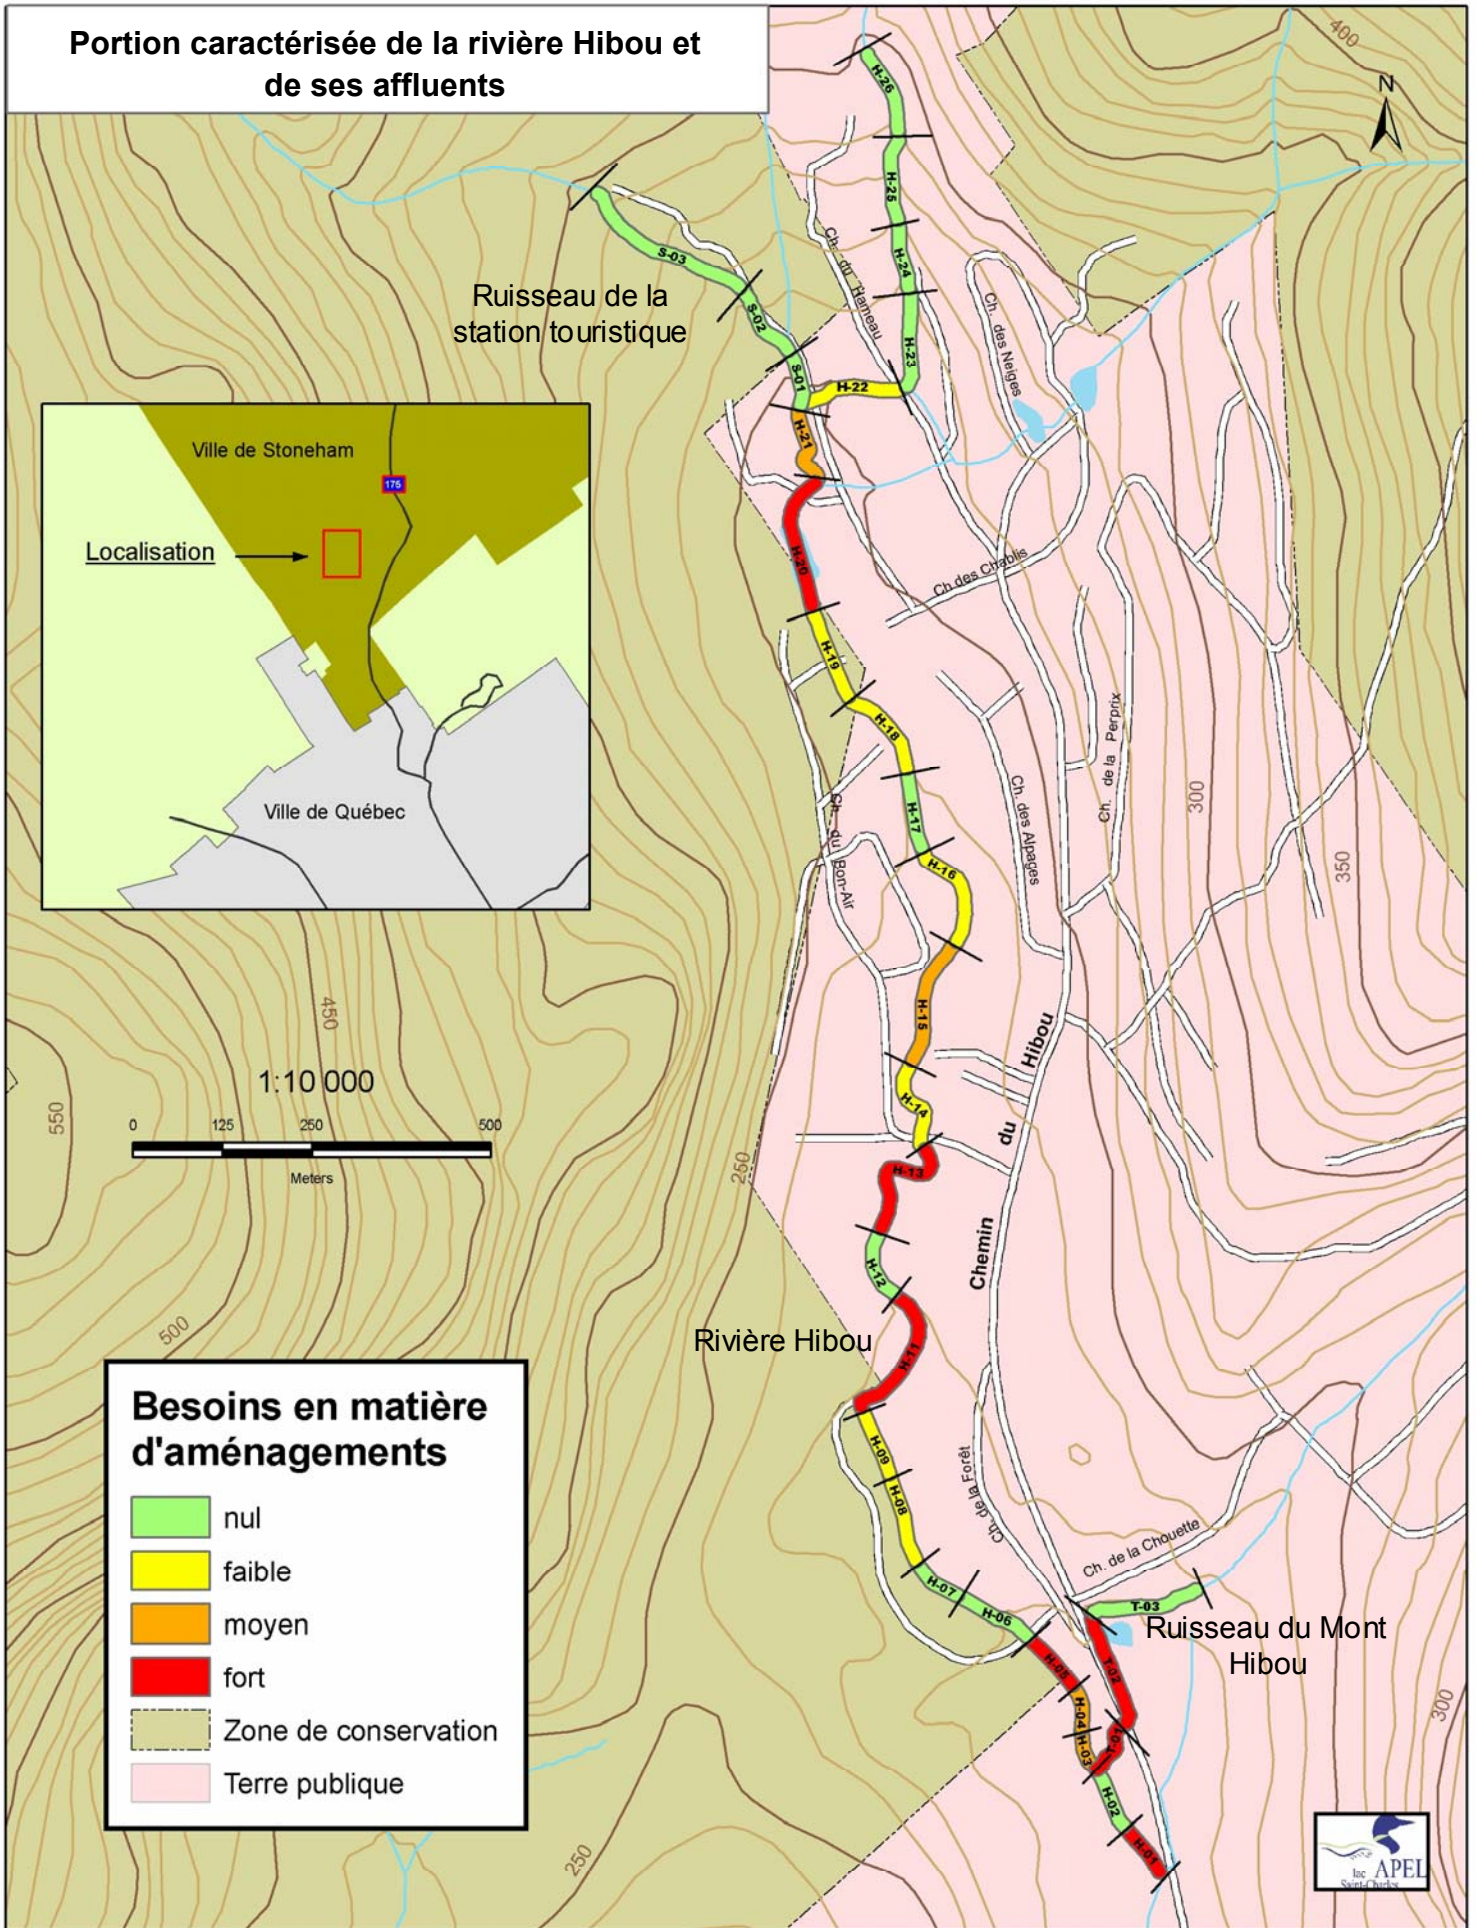
S02, S03, H24 à H26 : Ces tronçons correspondent aux parties amont de la rivière Hibou et du ruisseau de la station touristique. Le relief est très accidenté et le fond de ces cours d'eau est constitué de la roche-mère et/ou de gros blocs granitiques.

H20 : Ce segment correspond à l'étang artificiel construit à même la rivière Hibou. Le courant est très faible et le fond est composé d'une épaisse couche de sable.

T02 : Ce tronçon du ruisseau du Mont Hibou sert de fossé.

Figure 1. Localisation des tronçons caractérisés et indice des besoins en aménagement associé à chacun.

La figure 1 présente aussi l'indice des besoins en aménagement pour chaque tronçon de rivière visité. Cet indice a été développé pour résumer de manière succincte toute l'information recueillie lors des visites de terrain. Il permet de déterminer quels tronçons requièrent le plus de travail pour aménager une fraysère idéale. Cet indice comprend quatre classes allant de besoins en aménagement nuls à forts.

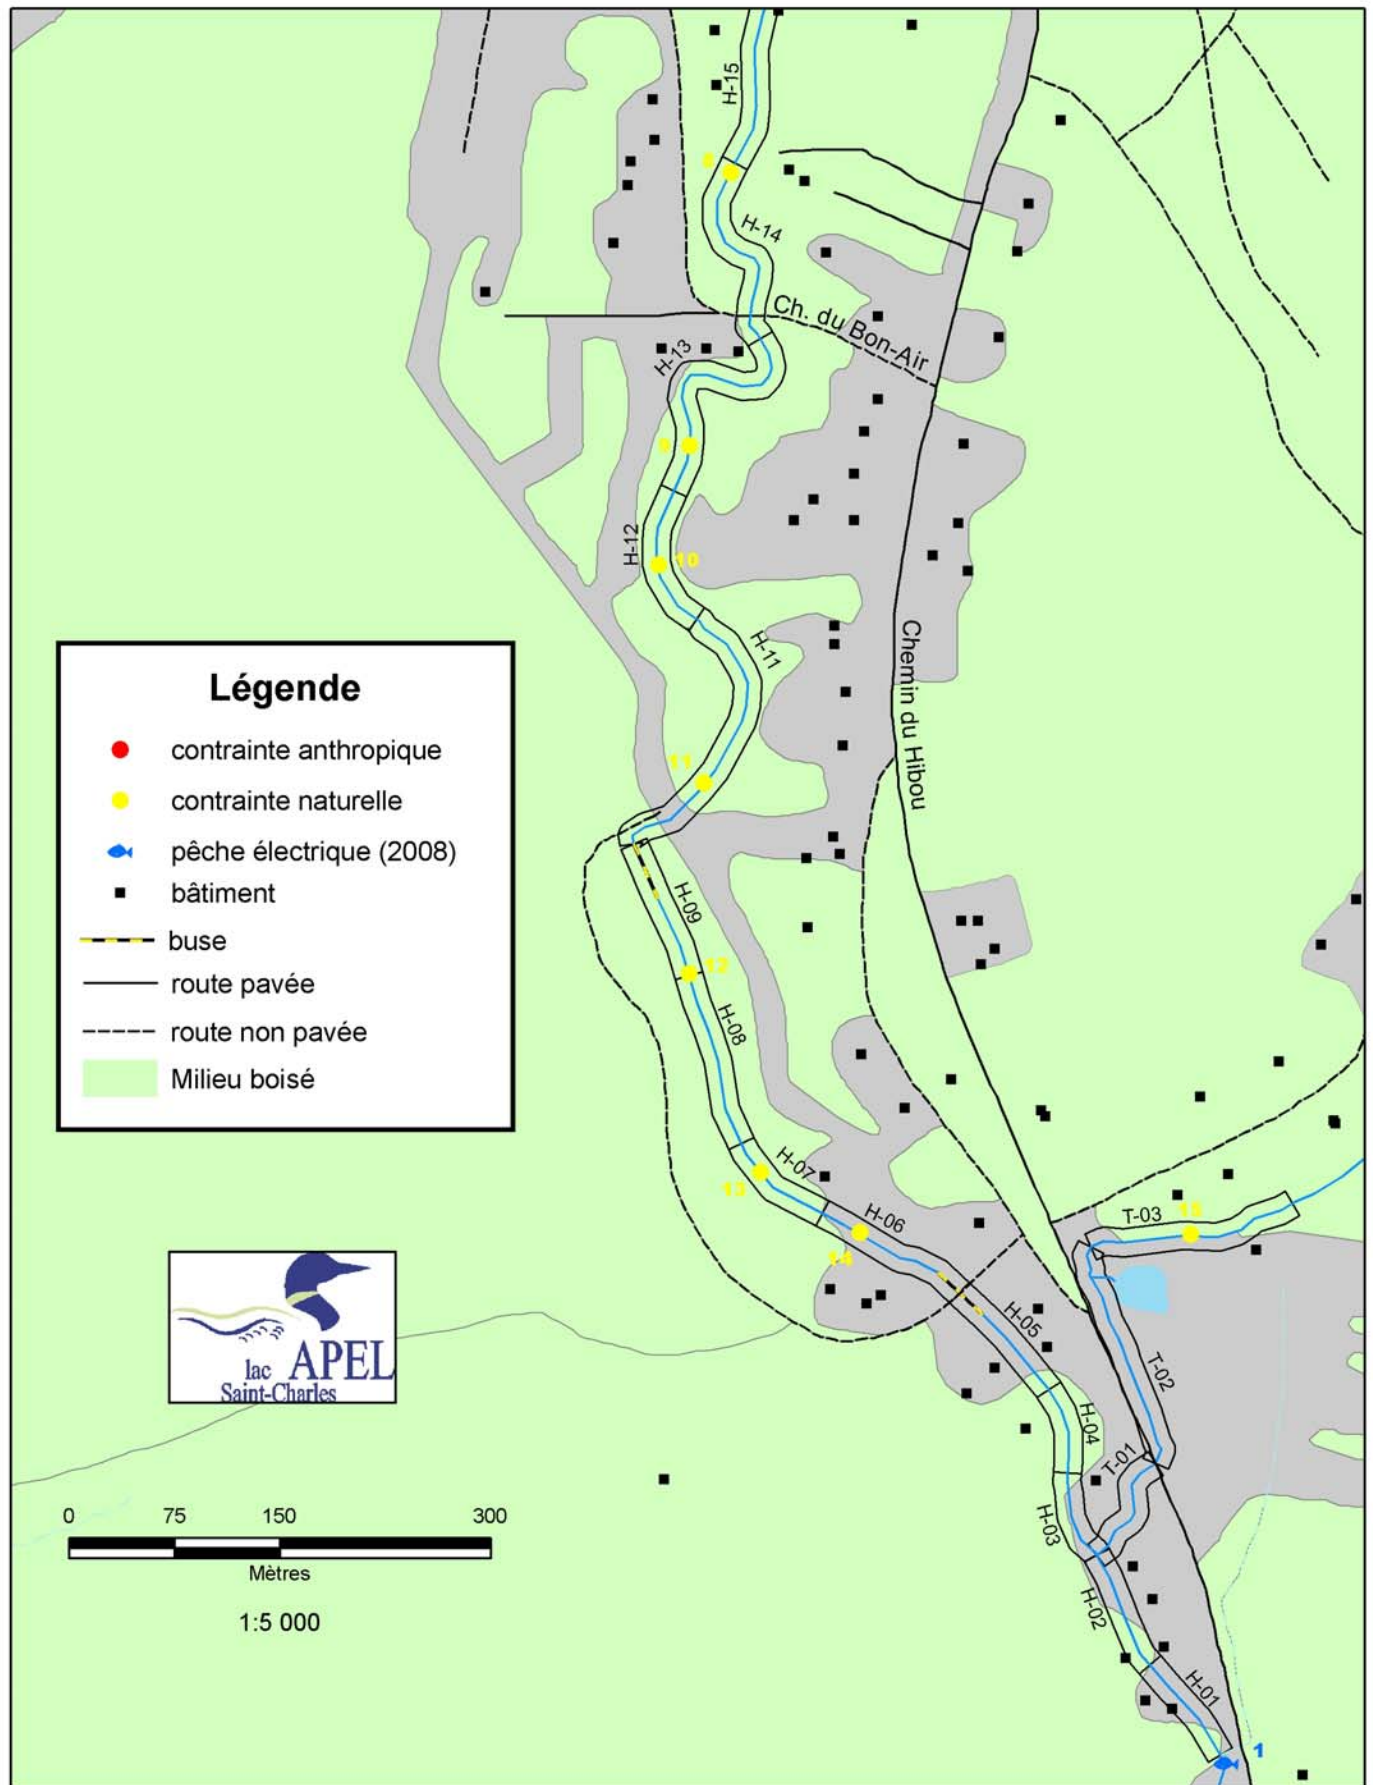
Lors de visites de terrain, les obstacles pouvant nuire à la remontée des ombles de fontaine vers les sites de fraie ont été localisés. Ces obstacles sont indiqués sur les cartes présentées aux figures 2 et 3. Les obstacles naturels sont tous des embâcles de débris et de troncs, sauf pour l'obstacle naturel 2 qui est une chute. Il y a donc 14 embâcles dans cette partie des cours d'eau. Dans la zone caractérisée, il y a quatre obstacles anthropiques pouvant limiter le mouvement des poissons dans la rivière Hibou et ses affluents. Voici leur description :

1. Ponceau canalisant la rivière Hibou sur plus de 50 m de long et traversant une piste de ski abandonnée.
2. Ponceau
3. Ponceau
4. Barrage d'environ 2,5 m de haut retenant l'eau dans l'étang artificiel de la station.

figure 2. Obstacles (contraintes) locaux dans le secteur sud de la zone étudiée. Un site de pêche électrique y est aussi localisé.

Bien que l'omble de fontaine soit retrouvé dans toute la section visitée de la rivière Hibou, la circulation des poissons pourrait quand même être facilitée en démantelant les 14 embâcles répertoriés. La population pourrait être impliquée dans cette activité au tout début du projet pour les sensibiliser à l'habitat de l'omble de fontaine.

Pour améliorer la circulation des ombles, il serait aussi intéressant d'ajouter une passe migratoire au barrage de l'étang artificiel de la station touristique lors de la rénovation de celui-ci ou d'installer une passe amovible sur le barrage actuel lors de la période de fraie.

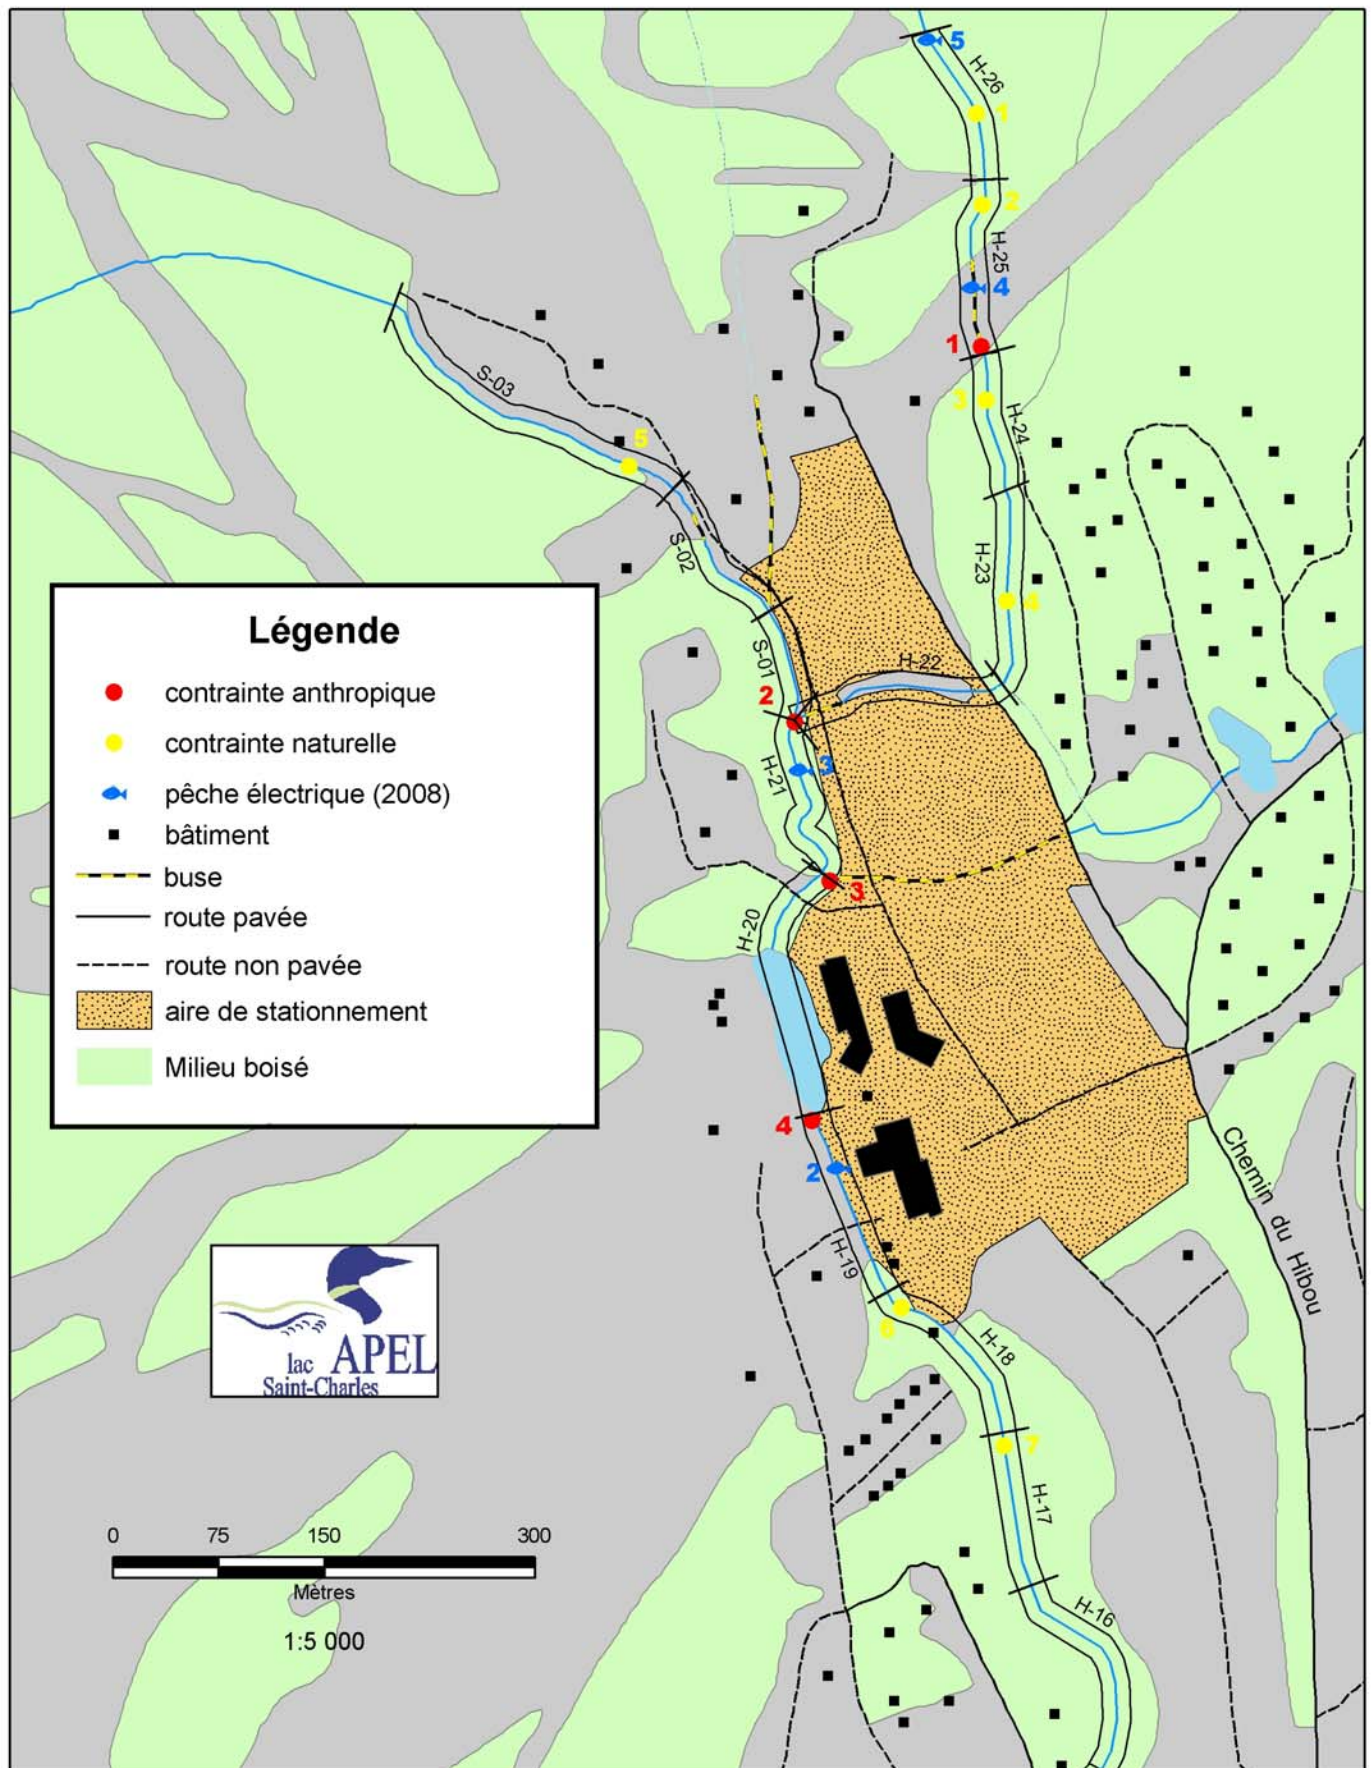
Figure 3. Obstacles (contraintes) localisés dans le secteur nord de la zone étudiée. Des sites de pêche électrique y sont aussi localisés.

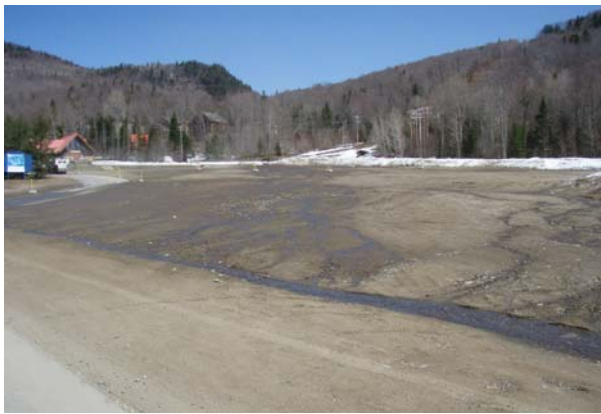
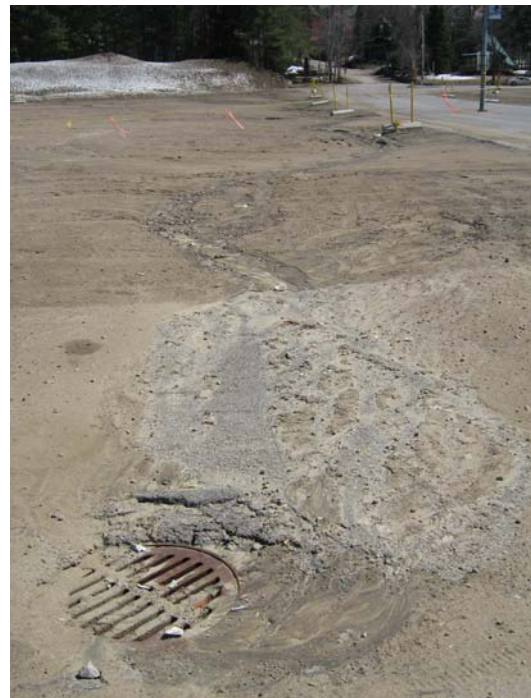
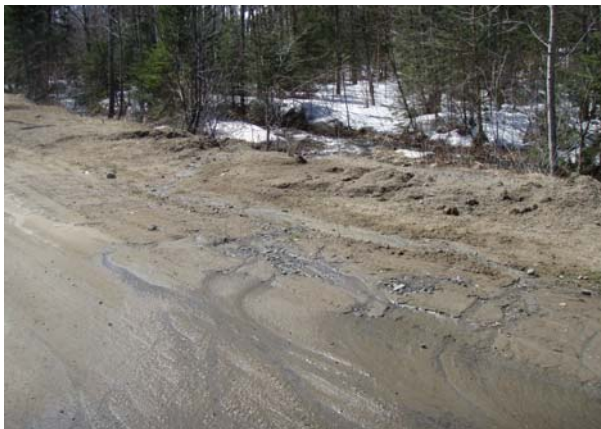
Le stationnement en sable de la station touristique de Stoneham déverse beaucoup de sédiments dans la rivière Hibou et le ruisseau de la station touristique (H21, H22, S01, S02) lors des pluies et de la fonte des neiges (fig.4). En 2008, des méthodes de contrôle de l'érosion ont été mises en place dans certaines zones du stationnement (fig.5).

Figure 4. Signes d'érosion dans le stationnement de sable de la station touristique de Stoneham. L'écoulement se fait vers la rivière Hibou.

Le stationnement de la station touristique devrait idéalement être totalement recouvert de végétation. Il est possible d'envisager que ce stationnement situé en bas de pente puisse servir de bassin de rétention après quelques modifications.

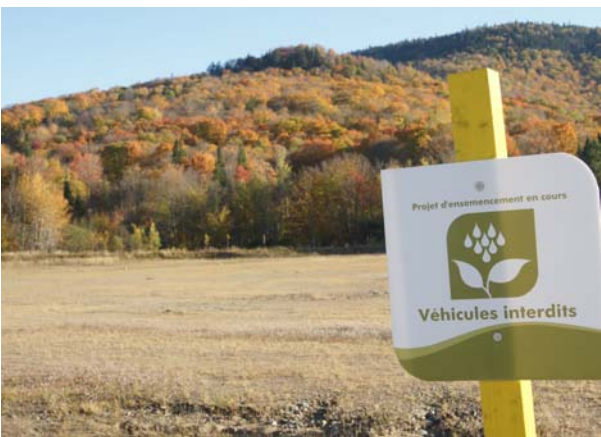
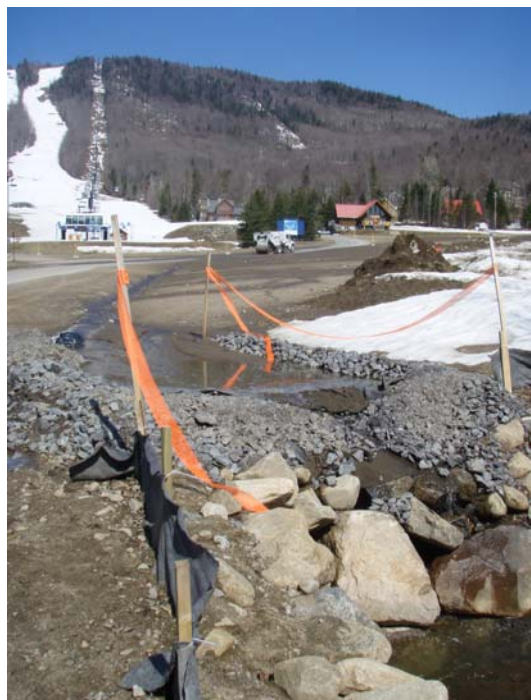
Figure 5. Méthodes de contrôle de l'érosion mises en place en 2008 dans le stationnement de la station touristique. À gauche: zone récemment ensemencée. À droite: bassin temporaire permettant de retenir une partie des sédiments contenus dans l'eau de ruissellement.

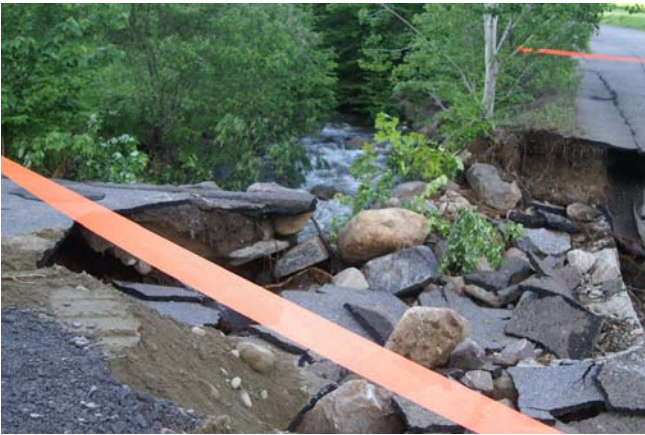
En juin 2008, lors de très fortes précipitations, un ponceau situé dans le ruisseau de la station touristique (S02) a été arraché en même temps qu'une partie de la route (fig.6). Au même moment, la digue d'un bassin de rétention a cédé (fig.7). Ce bassin récolte l'eau de ruissellement du nouveau développement résidentiel en montagne situé à côté de la station touristique et donc en amont du bassin versant de la rivière Hibou. Ces deux événements simultanés ont entraîné des dizaines de mètres cubes de sédiments dans la rivière Hibou. Le bassin de rétention sera réparé par la municipalité en 2009.

Figure 6. Partie de la route arrachée par le débordement du ruisseau de la station touristique (arrière-plan) en juin 2008.

Le ponceau ayant été défoncé sur le ruisseau de la station touristique devrait être remplacé par un pont pour éviter de revoir la même situation se répéter. Le bassin de rétention devrait être reconstruit en 2009.

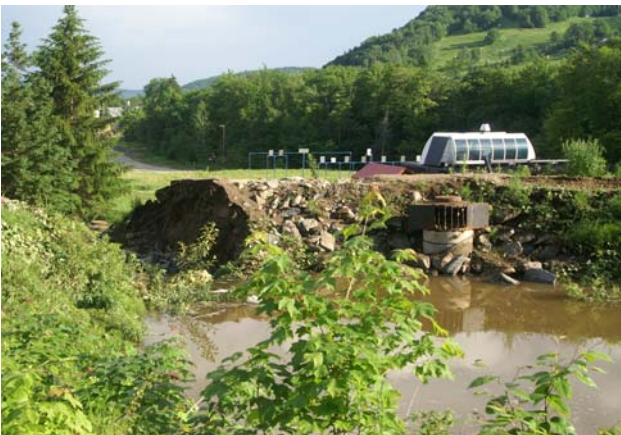
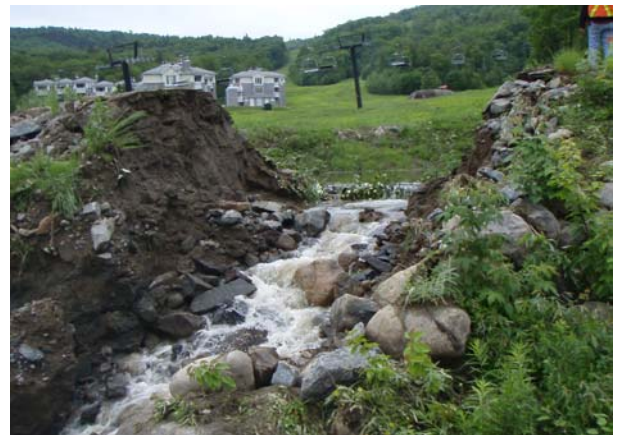
Figure 7. Digue du bassin de rétention ayant cédé en juin 2008. L'écoulement se fait vers la rivière Hibou. *À gauche:* Vue de l'intérieur du bassin, vers la rivière Hibou. *À droite:* Vue de l'extérieur du bassin, en regardant vers l'amont.

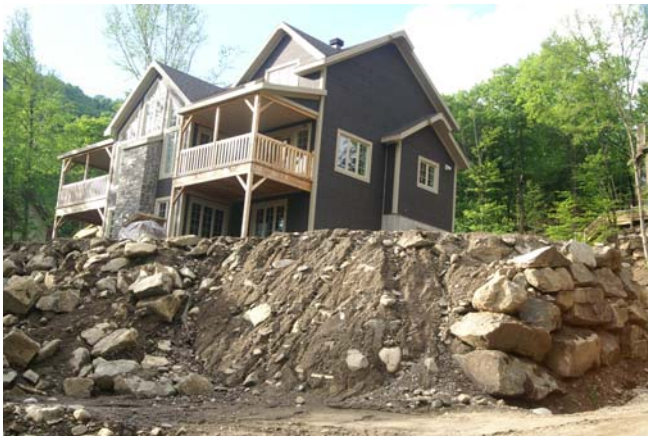
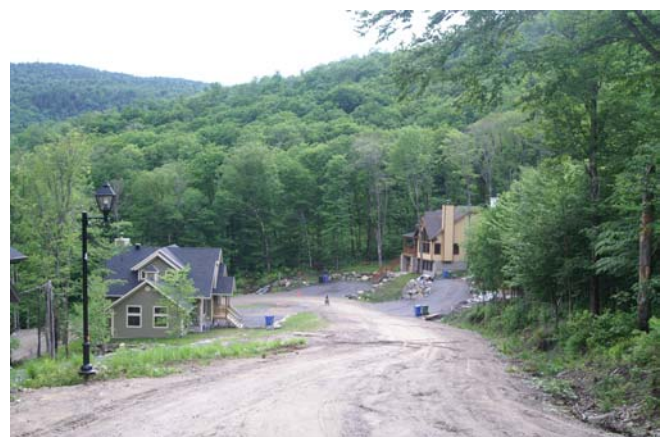
Le nouveau développement résidentiel en montagne de près de 100 unités résidentielles situé en amont de la rivière a causé beaucoup d'érosion lors de sa construction, amenant ainsi une bonne quantité de sédiments à la rivière Hibou. Une deuxième phase de construction de même ampleur est prévue pour agrandir le développement. Sans mesures de prévention adéquates sur les chantiers de construction, l'ensablement de la rivière Hibou pourrait s'accroître.

Figure 8. Photos du nouveau développement résidentiel lors de sa construction démontrant le potentiel érosif du site. *À gauche:* Lot typique de ce développement en montagne ayant nécessité beaucoup de remblai. Le sol reste à nu longtemps après la finition de la maison et le matériel de remblai s'érode. *À droite:* Photo démontrant le relief très accidenté des rues de ce développement. Des signes d'érosion sont visibles dans la rue non pavée.

Pour diminuer les apports de sédiments à la rivière Hibou et ses affluents, il serait primordial d'appliquer des méthodes de contrôle de l'érosion aux chantiers de construction du bassin versant et spécialement à ceux en montagne. Un suivi minimal des chantiers devrait aussi être effectué par les autorités municipales pour s'assurer que les mesures de réduction de l'érosion soient mises en place correctement et à temps.
