Caractérisation écologique du secteur des Marais du Sud

Étude préliminaire à l'établissement d'une technique
de drainage urbain alternative

Association pour la protection de l'environnement
du lac Saint-Charles et des Marais du Nord (APEL)

Avril 2007

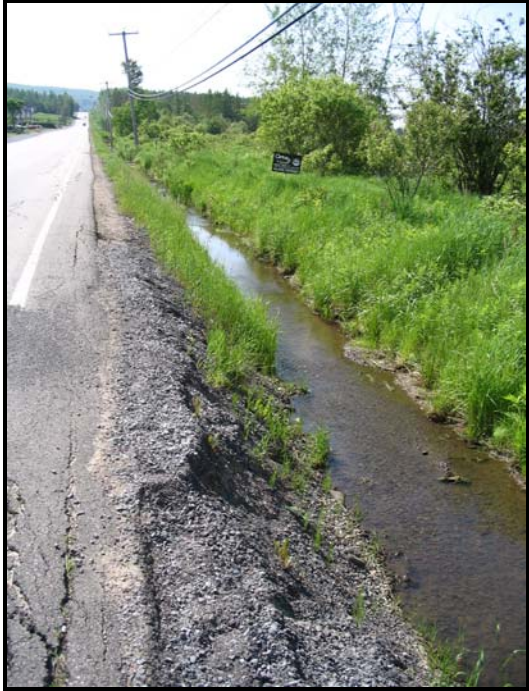
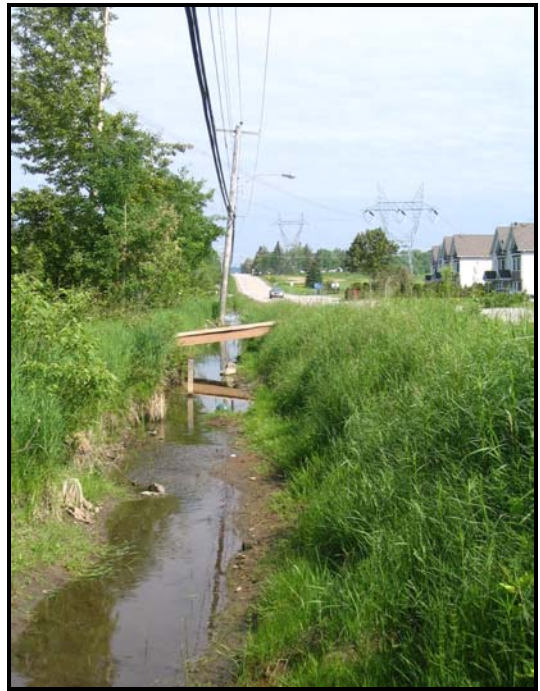
D	500 m	Friche et milieu humide	<ul style="list-style-type: none"> - Cours rectiligne : ancien canal agricole - Bande riveraine arbustive - Déchets en grande quantité : sacs, bouteilles, plastiques - Eau opaque et turbide - Traversé par un sentier de motoneige et présence de VTT - Barrage de castor

Photos 1 et 2. Segment C du ruisseau longeant le chemin de la Grande-Ligne (vue vers l'aval et vers l'amont).

- Redonner une dynamique hydrologique naturelle au ruisseau alimentant les Marais du Sud : un tracé moins rectiligne, loin des infrastructures routières et possédant une bande riveraine arbustive dense ;

- Restaurer intégralement la bande riveraine arbustive densément sur au moins 10 mètres de largeur sur toute la longueur du ruisseau, avec l'ajout d'arbres partout où cela est possible afin d'augmenter la filtration et l'ombrage.

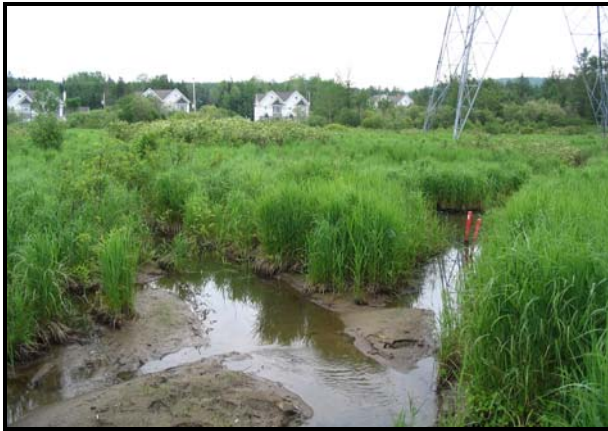
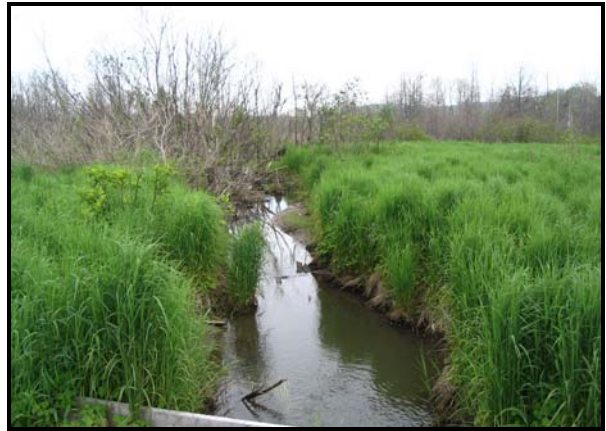
Photos 3 et 4. Partie du segment D du ruisseau sous les lignes de transport électrique (vue vers l'amont et vers l'aval)

Dans la section ouest du territoire étudié, la couverture végétale est affectée par la présence d’un corridor de transport d’énergie. En effet, plus de 80% du terrain situé entre le secteur inondé par le barrage et le chemin de la Grande-Ligne est circonscrit dans l’emprise de deux lignes de transport d’électricité et est par conséquent maintenu déboisé. Le secteur sous ces lignes est caractérisé par une dominance d’herbacées avec une recolonisation d’arbustes et de quelques jeunes arbres. Les secteurs forestiers en bordure de l’emprise sont dominés par l’épinette blanche (*Picea glauca*), le mélèze et le sapin baumier (*Abies balsamea*). Le drainage de ce secteur est très mauvais et un tapis de sphaigne le recouvre sur presque toute sa superficie.
